ČÍSLO ZAKÁZKY: 15091

ZÁVĚREČNÁ ZPRÁVA STAVEBNĚ-TECHNICKÝ PRŮZKUM

Stavebně – technický průzkum objektu
Stodola Chvalská tvrz, Horní Počernice

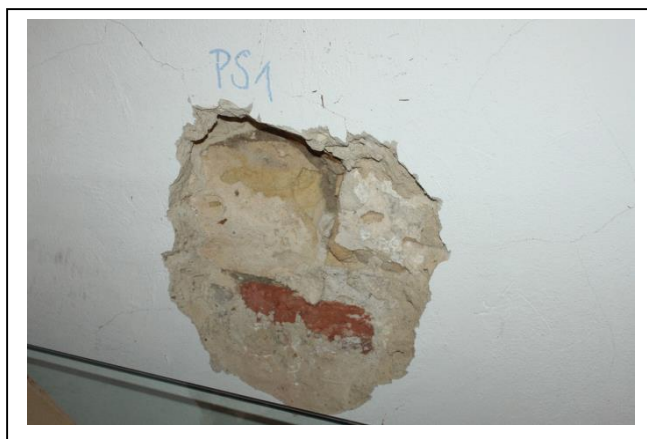
Foto 35 – Plošná sonda PS1
Skladba viz *Příloha 2*

- Plošnými sondami PS1 až PS4 byla odhalena kamenná obvodová konstrukce s lokální příměsí plných cihel.
- Plošnými sondami PS5 až PS7 byly odhaleny cihelné pilíře, které ztužují obvodovou konstrukci. Tyto pilíře jsou původní a jsou provázané s obvodovou konstrukcí. V sondách PS5, KV3 a KV7 byla zjištěna ztužující pásovina.
- Detaily jednotlivých sond jsou patrné v *Příloze č. 2*.

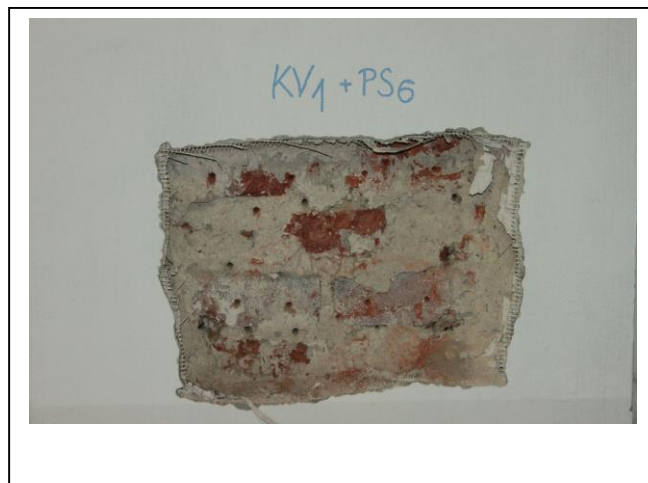
Foto 40 – Kučerova vrtačka KV1

Ukázka sondy k určení kvality zdiva

– Kučerova vrtačka, KV1

- Výpočtová pevnost cihelného zdiva v tlaku dle ČSN EN 1996-1-1 +A1 zjištěná nedestruktivní metodou Kučerovy vrtačky je $f_d = 0,78$ MPa.
- Průměrná pevnost cihel je 6,3 MPa.
- Průměrná pevnost malty je 1,5 MPa, což odpovídá zařazení zdící malty do třídy 1,0 MPa.
- Výsledky měření jsou stejnorodé. U cihelných pilířů byla zjištěna zvýšená vlhkost zdiva.

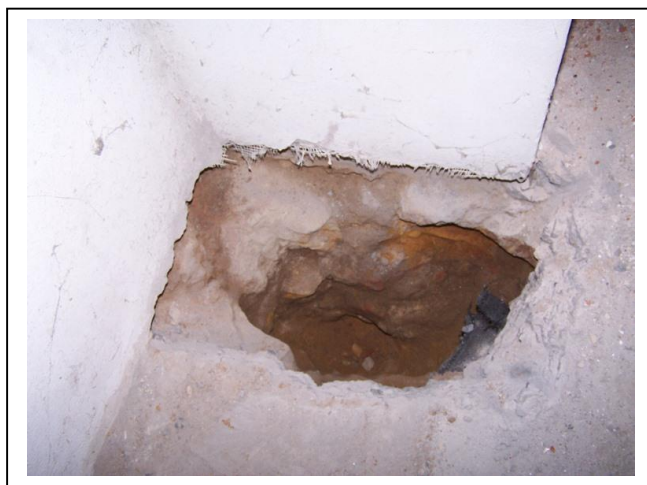
Foto 47 Sonda KS1
Skladba viz *Příloha 2*

- Rozměry, materiál základových pasů je patrný z nákresů v Příloze 2.
- Zatřídění základové zeminy – viz tab. 2 a Příloha 4.

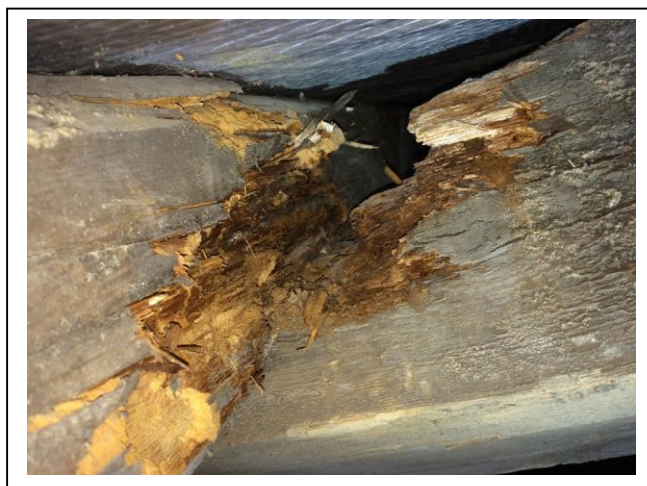
Foto 33 detail napadení středové vaznice

- **VZ 2 - středová vaznice**, dřevní hmota:
dle makroskopických znaků rozklad celulozovorním druhem dřevokazné houby (patrné jsou červenohnědá hniloba, kostkovitý, destrukční rozpad dřevní hmoty); analýzami určena nákaza rodem trámovka - *Gloeophyllum*, aktivní stav dřevokazné houby v dodaném vzorku neprokázán

Celulozovorní druh dřevokazné houby rodu trámovka - *Gloeophyllum* způsobuje intenzivní červenohnědou hnilobu a kostkovitý, destrukční rozpad dřevěných konstrukcí a prvků. Má vysoké nároky na vlhkost, po vyschnutí dřeva přestává růst. Životnost určeného rodu je však mnoho let, podobně jako dalších celulozovorních druhů hub, za příznivých podmínek (při vlhkosti dřeva přes 20%) může opět pokračovat v růstu a rozkladné činnosti. Mycelium může prorůstat přilehlým zdivem i pod omítkou, často se šíří v násypech, spárami stavebních konstrukcí.

Rozsah nezbytné sanace je třeba upřesnit dle zjištěného rozsahu nákazy a stupně narušení jednotlivých dřevěných prvků krovu. Odstraní se napadené, narušené trámy nebo jejich části dle posouzení a dispozic statika; vedle zjevně narušeného se odstraní ještě i zdánlivě zdravé dřevo do vzdál. min. 40 cm od posledních příznaků nákazy. Provede se doplnění odstraněných nebo zeslabených trámů dle dispozic statika.

Ponechané, zdravé dřevěné prvky krovu se po mechanickém očištění ošetří kombinovaným fungicidním a insekticidním přípravkem. K ošetření doporučuji použít Bochemit QB (výrobce Bohemie s.r.o. Bohumín) 2x 15%, nebo Boronit Q (výrobce Pragochema s.r.o. Praha – Uhřetěves), Duopen ex (výrobce Krkonošské vápenky Kunčice, a.s) 2x 10%, Lignofix Super (výrobce Stachema Kolín, spol. s r.o.) 2x 5% vodný roztok. Před zabudováním se ošetří rovněž nové, doplněné dřevěné prvky, pokud nebudou dodány již preventivně chemicky ošetřené.

Otlučte se omítka, vyškrábov a vyčistí se spáry zdiva do vzdál. min. 30 cm od dřevokaznou houbou napadeného trámu, resp. od posledního případně zjištěného výskytu nákazy ve zdivu. Očištěné zdivo včetně spár se ošetří 2x některým z výše uvedených přípravků Bochemit QB 20%, Boronit Q, Duopen ex 15%, Lignofix Super 10% vodným roztokem.

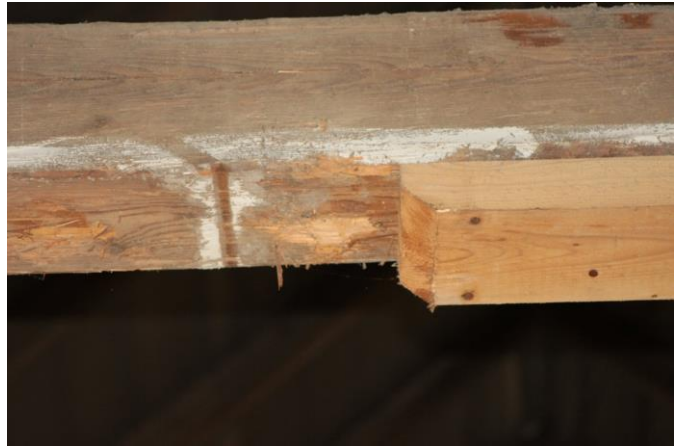
Foto 21

- **VZ 1 - vazný trám**, dřevní hmota:
dle makroskopických znaků zjevný rozklad dřevokazným hmyzem čeledi červotočovití – *Anobiidae* (dominantní nákaza) a tesaříkovití – *Cerambycidae* (dle velikosti a tvaru výletových otvorů); nákaza dřevokaznými druhy v dodaném vzorku provedenými analýzami neprokázána

- Foto 21: Poškození vazného trámu dřevokaznými procesy
- Foto 22: Poškození vaznice dřevokaznými procesy
- Foto 23: Oslabení konstrukce – výměny
- Foto 24: Poškození krokve dřevokaznými procesy

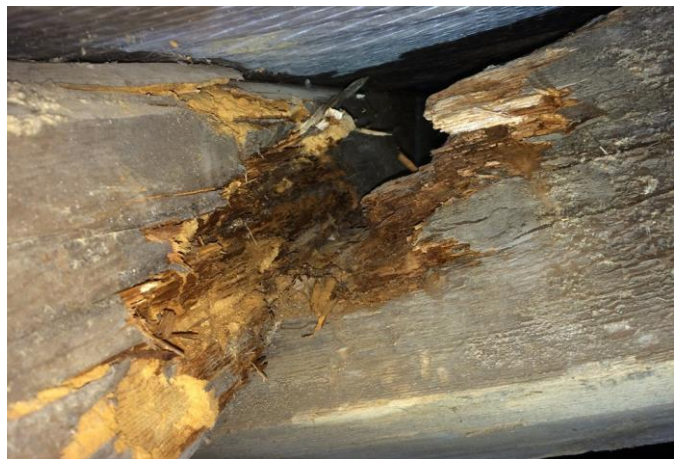
Foto 33

- Foto 31: Pohled na sloupek krovu
- Foto 32: Pohled na zesilované konstrukce
- Foto 33: Detail poškození vaznice a krokve dřevokaznými procesy
- Foto 34: Detail poškození kleštín a šikmého sloupku dřevokaznými procesy

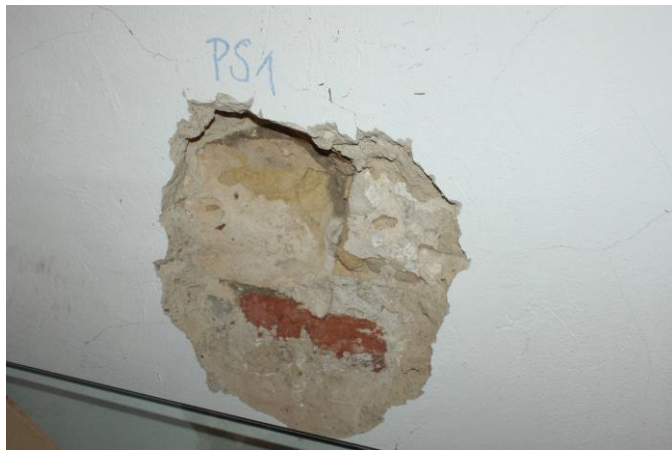
Foto 35

- Foto 35: Pohled na místo plošné sondy PS1
- Foto 36: Pohled na místo plošné sondy PS2
- Foto 37: Pohled na místo plošné sondy PS3
- Foto 38: Pohled na místo plošné sondy PS4

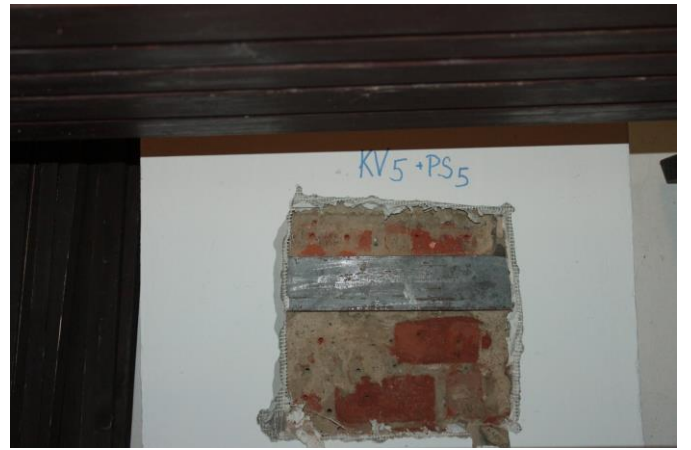
Foto 39

- Foto 39: Pohled na místo plošné sondy PS5 a místo Kučerovy vrtačky KV5
- Foto 40: Pohled na místo plošné sondy PS5 a místo Kučerovy vrtačky KV1
- Foto 41: Pohled na místo zkoušek Kučerovou vrtačkou KV2

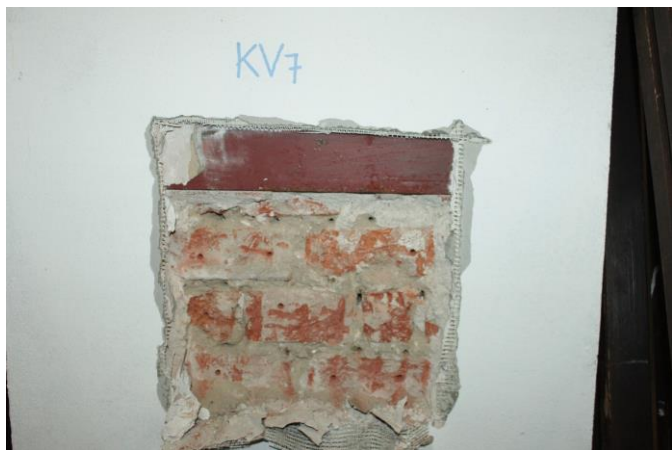
Foto 45

- Foto 43: Pohled na místo zkoušek Kučerovou vrtačkou KV4
- Foto 44: Pohled na místo zkoušek Kučerovou vrtačkou KV6
- Foto 45: Pohled na místo zkoušek Kučerovou vrtačkou KV7
- Foto 46: Pohled na místo zkoušek Kučerovou vrtačkou KV8
- Foto 47: Pohled na místo kopané sondy KS1
- Foto 48: Pohled do sondy KS1
- Foto 49: Pohled do sondy
