**ČESKÉ VYSOKÉ UČENÍ TECHNICKÉ V PRAZE**

# **POSOUZENÍ POVODÍ A KAPACITY JIRENSKÉHO POTOKA V KATASTRÁLNÍM ÚZEMÍ HORNÍ POČERNICE**

## **ZÁVĚREČNÁ ZPRÁVA**

V Praze, prosinec 2016

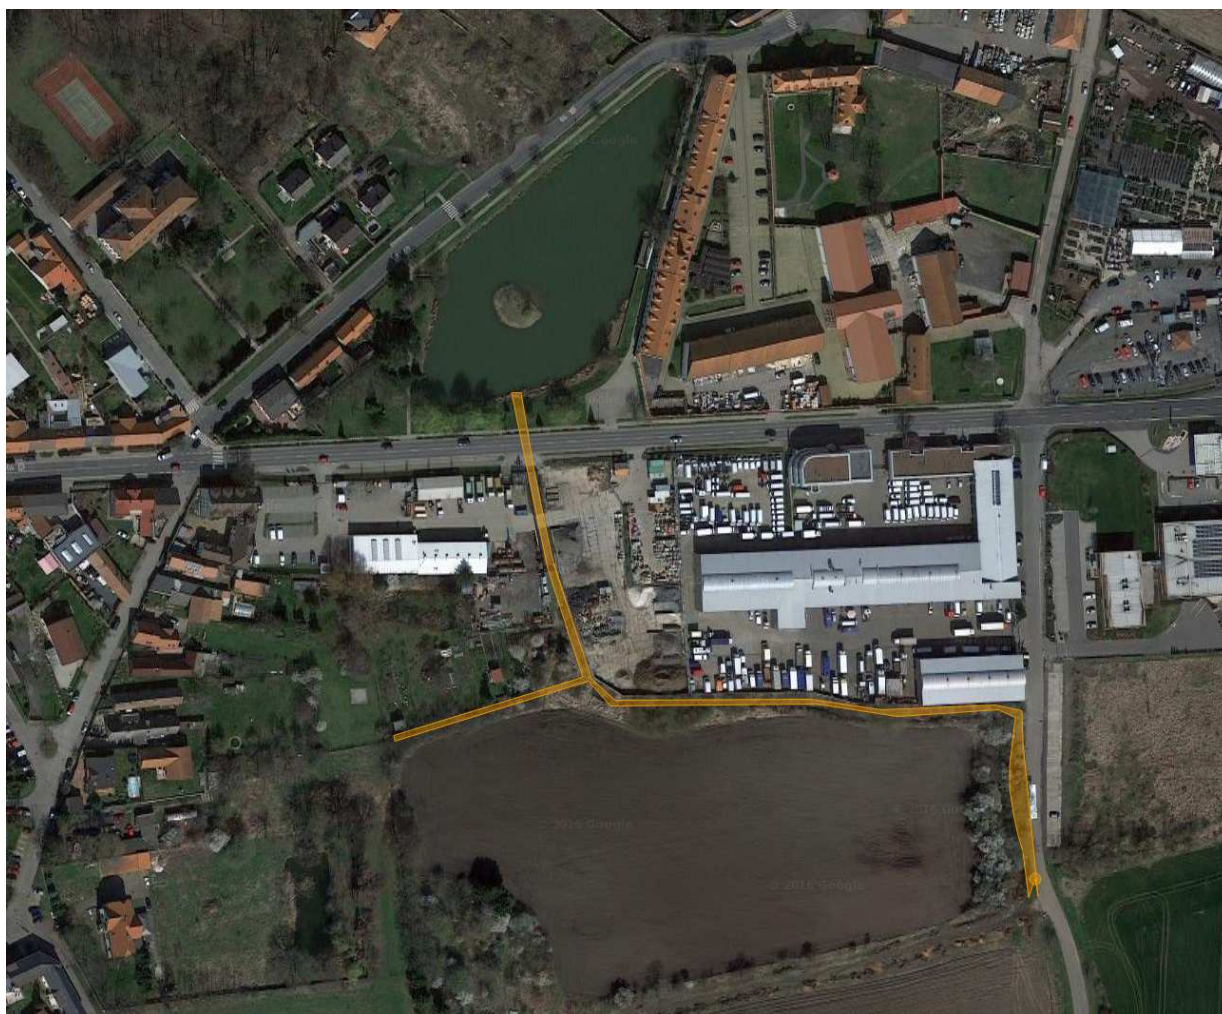
**Obr. 10** Horní část Jirenského potoka z pramenné oblasti

V oblasti pozemku parc. č. 59/13 je místo soutoku Jirenského potoka s bezejmennou vodotečí, která je v bezdeštném období také suchá. Toto místo je značně zanesené a zarostlé náletovými dřevinami. Koryto Jirenského potoka zhruba z tohoto pozemku pokračuje východním směrem podél jižní hranice areálu Iveco.

Problém se zaneseným a zarostlým korytem je prakticky v celé délce až k silnici ulice Bořetická. Oblast v některých místech připomíná spíše vysušený mokřad než koryto vodoteče. Koryto dále vede při západní hraně komunikace ulice Bořetická a jsou do něj vyústěny další nátoky struh a propustků.

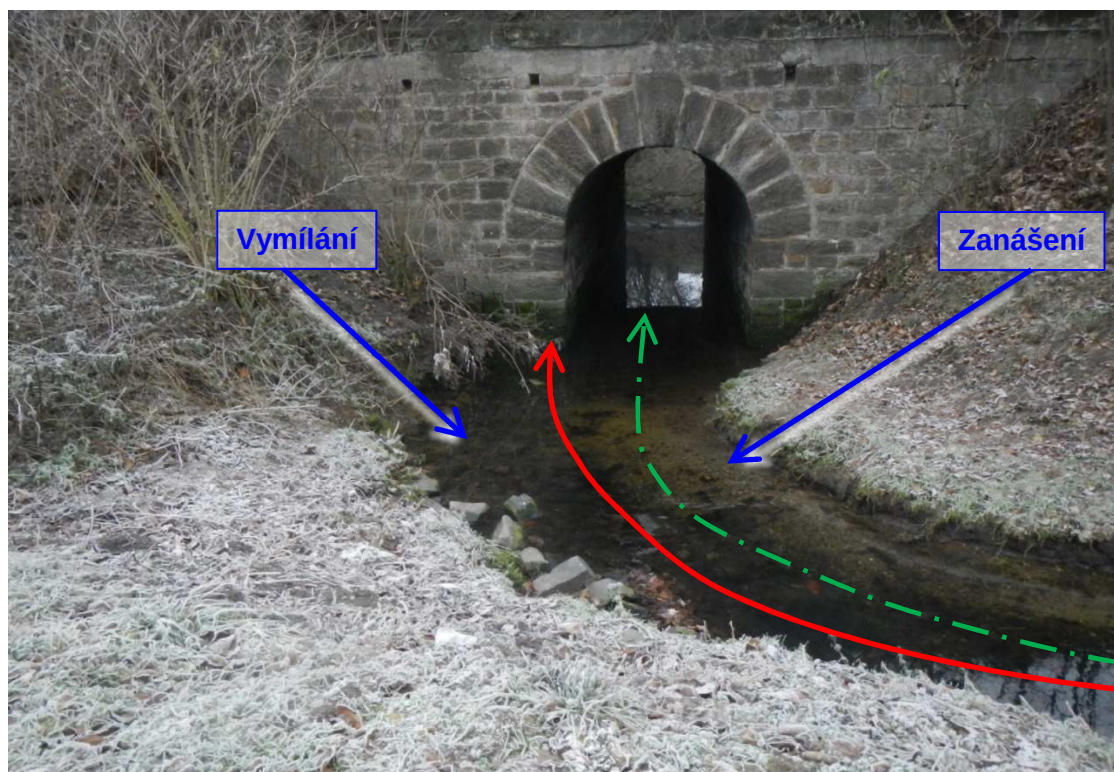
**Obr. 13** Znázornění vychýlení proudnice na nátoku do objektu O8 (zeleně osa optimální proudnice, červeně reálná proudnice)

Jedná se o kombinaci problémů, které spolu souvisí a vzájemně se ovlivňují. Hlavním problémem z hlediska morfologie koryta je ostrý meandr, ve kterém se proudnice přirozeně přimyká ke konkávnímu (v tomto konkrétním případě levému) břehu. To má za následek zvýšení silového účinku proudění a erozi břehu. V přímé souvislosti s tím se snižuje rychlost proudění v konvexním (pravém) břehu, snižuje se unášecí schopnost proudu a tím pádem ke zvýšení sedimentace. Jedná se tedy o přirozený korytotvorný proces postupného vymílání konvexního břehu a zanášení břehu konkávního. V posuzovaném případě to má za následek vychýlení hlavní proudnice mimo objekt propustku.

První simulovaný průtok 2,4 m<sup>3</sup>/s prošel korytem bez vylití a ani během skutečné dešťové události nebylo pozorováno vylití vody z koryta. Nicméně lze pozorovat, že nátok na propustek není ideální, kdy konkávní břeh není dostatečně vysoký a při vyšších průtocích lze očekávat vylití vody. Konvexní břeh svým tvarem nevede směrově vodu doprostřed propustku, ale na jeho levý pilíř, což jednak snižuje kapacitu převedené vody a zároveň může vést k vymletí břehu.

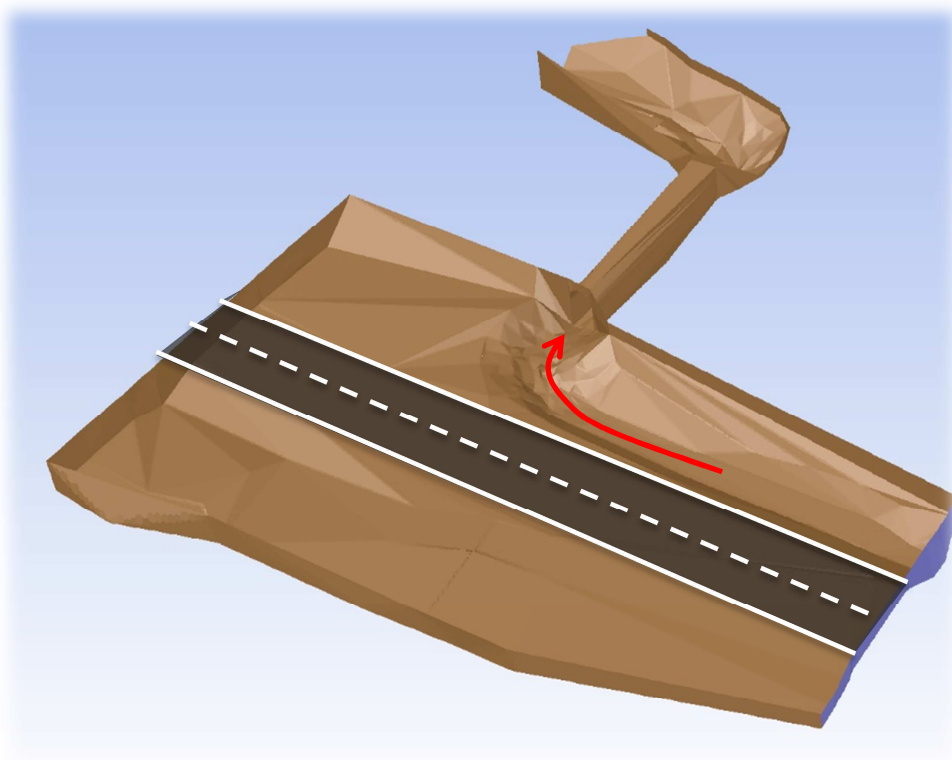
**Obr. 14** Výpočetní doména oblasti objektu O8

Hlavním kritériem bylo sledování různých průtokových stavů a jejich vliv na případné vylití vody z koryta a zatopení přilehlé silnice číslo 10162. Geometrie modelu vychází z detailního geodetického zaměření, které bylo provedeno pro účel tohoto posouzení. Na základě tohoto zaměření byla vytvořena výpočetní doména zobrazená na níže.
