Název akce:	Zajištění skalního řícení v ul. Slatiňanská	Číslo smlouvy:	O/20/2017/0227
Část:	Sanační opatření	Projektový stupeň:	Sanace havarijního stavu
Název přílohy:	Pasport stávajícího stavu skalního masivu	Datum:	13.11.2017
		Projektový stupeň:	Sanace havarijního stavu
		Počet formátů:	13 x A4
		Číslo přílohy:	E.1

PASPORT SKALNÍHO MASIVU

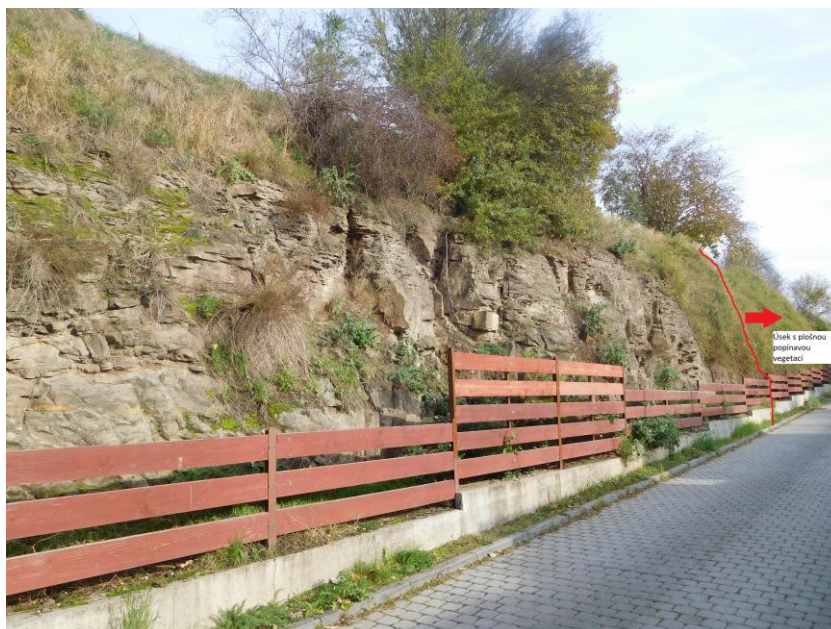
Případná opatření v místech před začátkem úprav, tj. v „záporném“ staničení nebylo možno navrhnout, a to vzhledem k plošnému pokrytí celé plochy masivu popínavými rostlinami a nebylo možno tento úsek zpracovat. Přesto však tento úsek skalního masivu z hlediska opadávání horniny a horninových bloků se jeví jako stabilnější část a není tudíž předmětem sanace havarijního stavu – čili není součástí PD sanačních opatření. Lze však předpokládat, že vlivem erozivních účinků vody a podnebí bude v budoucnosti tento úsek taktéž předmětem zajištění.

Foto č. 1: pohled na úsek v „záporném“ staničení

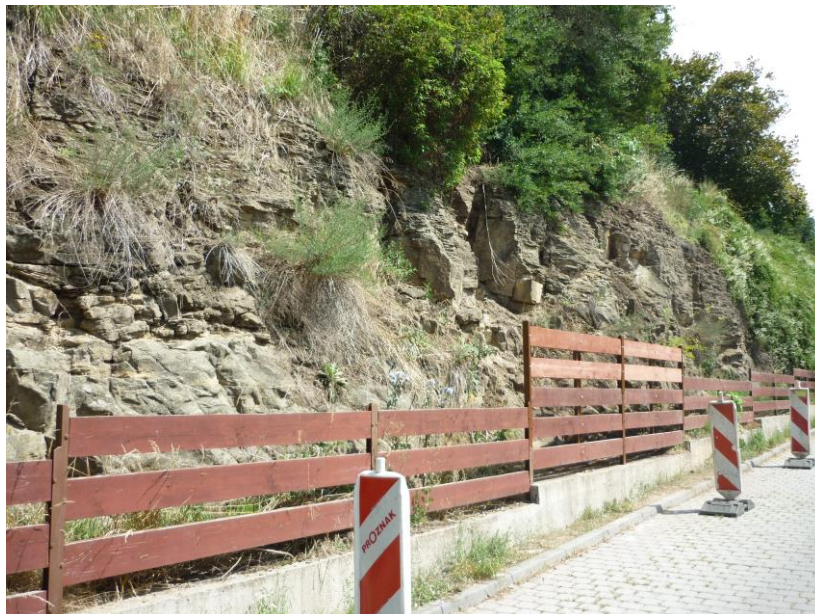
Tato část se nachází v místech silného rozpukání, orientačním bodem jsou provizorně zvýšená pole plotové bariéry.

Právě v těchto místech došlo k havarijnímu stavu – pád horninového bloku o objemu cca 1 – 2 m³, který se po dopadu na povrch komunikace Slatiňanská dále rozpadl na úlomky v řádech jednotek až desítek cm. Bloky jeví znaky překlápění, některé svislé trhliny dosahují tloušťek prvních jednotek cm.

Foto č. 2: zájmová oblast staničení cca km 0,017 – km 0,024

Nejpostiženější oblasti dle vizuální rekognoskace se v zájmové oblasti nacházejí ve 4 oblastech. Všechny oblasti nestabilních bloků bude nutno podrobit čištění a odtěžení.

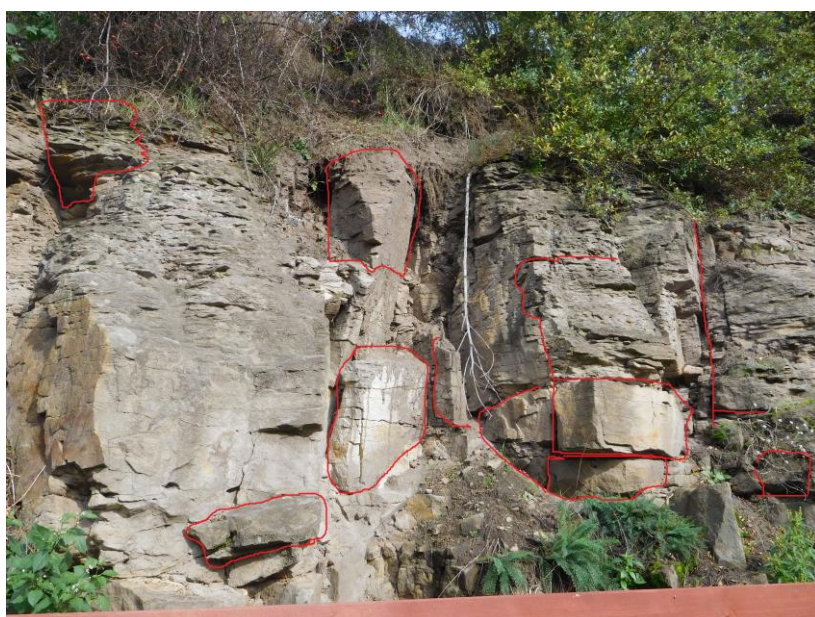
Foto č. 3: horninové bloky postihnuté překlápěním, naznačení směru a sklonu diskontinuit nejkritičtějších částí masivu

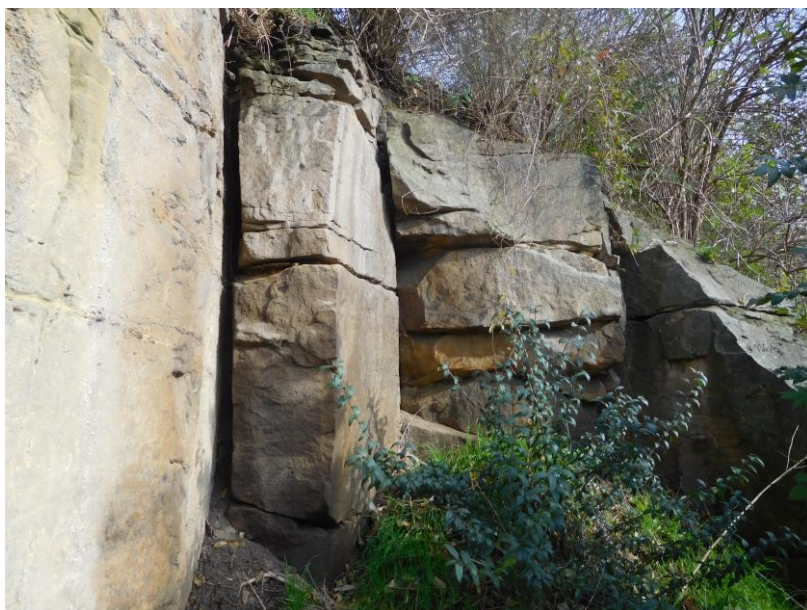
Foto č. 4: Zjevná puklinatost bloků – netřeba zvýrazňovat systém nespojitosti – ideální blok na odtěžení

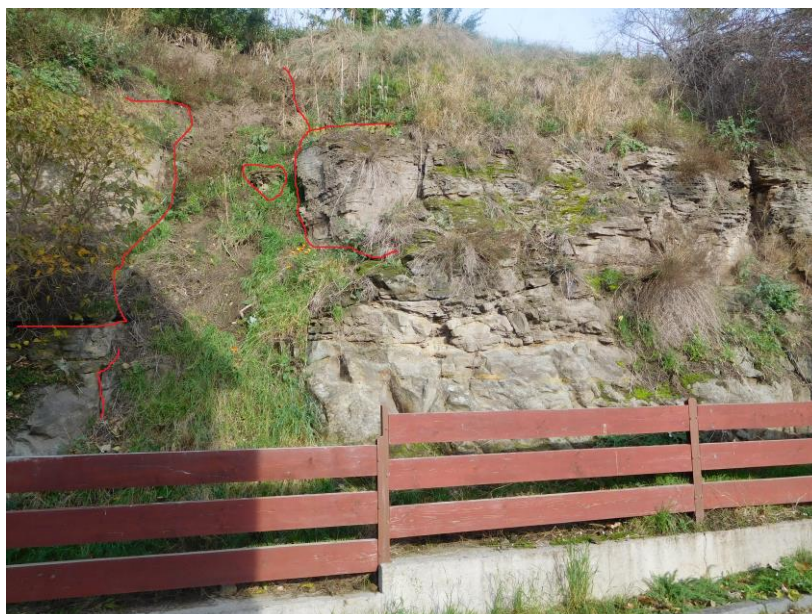
Tato oblast se týká především v oblasti druhého pole plotové bariéry. Zde se nachází hluboká rýha, která se vzhledem k silnému zanesení sprašovými povrchovými hlínami jeví jako přirozený gradient toku povrchových vod při vydatných deštích. Silné zanesení rýhy sprašemi nedovoluje vizuálně přesně určit zájmové bloky, lze však jednoznačně předpokládat výskyt nestabilních bloků menších kubatur na krajích rýhy a nad rýhou směrem ke koruně svahu. Tato rýha vznikla předchozími uvolněními skalního masivu v předchozích dobách. Po odstranění sprašových hlín bude oblast odkryta a bloky budou určeny geotechnickým dozorem stavby.

Foto č. 5: zájmová oblast staničení cca km 0,028 – km 0,030

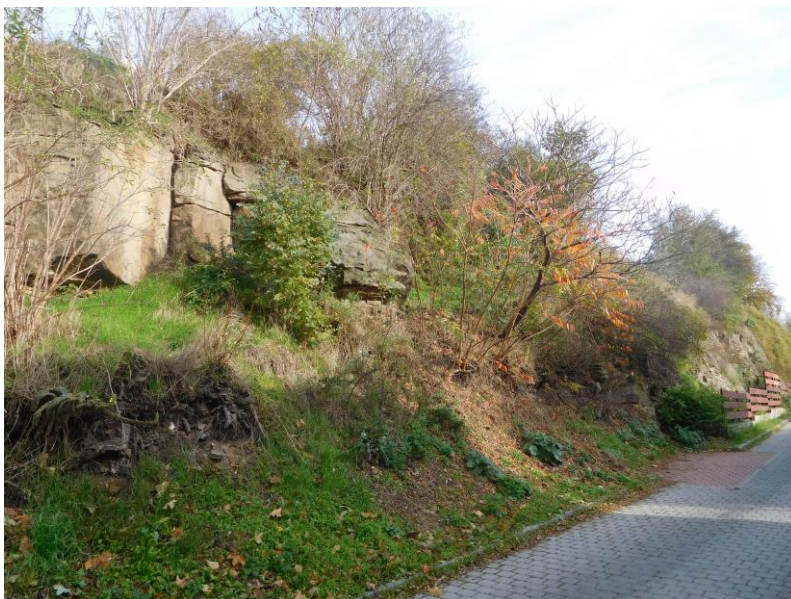
Tato oblast se nachází cca uprostřed mezi stávajícími plotovými bariérami. Nestabilní bloky se vykytují především nad významnými nánosy sprašových hlín. Báze svahu a oblast spadanych hlín vedla k nerušenému růstu náletové vegetace, jejichž kořenové systémy jsou do hlín zapuštěny. Bloky jeví znaky překlápění, některé svislé trhliny dosahují tlouštěk prvních jednotek cm.

Foto č. 6: zájmová oblast staničení cca km 0,043 – km 0,051; lze vidět silné zanesení sprašemi spolu s kořenovým systémem náletové vegetace

Silné nánosy kvartérních hlín se projevuje v podstatě po celé délce mezi plotovými bariérami na západ a východ komunikace Slatiňanská. Báze svahu a oblast spadaných hlín vedla k nerušenému růstu náletové vegetace, jejichž kořenové systémy jsou do hlín zapuštěny. Zeminový spad dosahuje výšky cca 3 m výšky. Náletová vegetace není jen plošná – travní, ale jsou zde zakořeněny i stromy o menších průměrech kmenů – viz: foto číslo 6.

Je velmi pravděpodobné, že pod odtěžením nánosů sprašových hlín budou odhaleny další nestabilní horninové plochy. Po odstranění sprašových hlín bude oblast odkryta a bloky budou určeny geotechnickým dozorem stavby.

Tyto nánosy sprašových hlín je potřeba odtěžit a odvézt mimo zájmovou oblast.

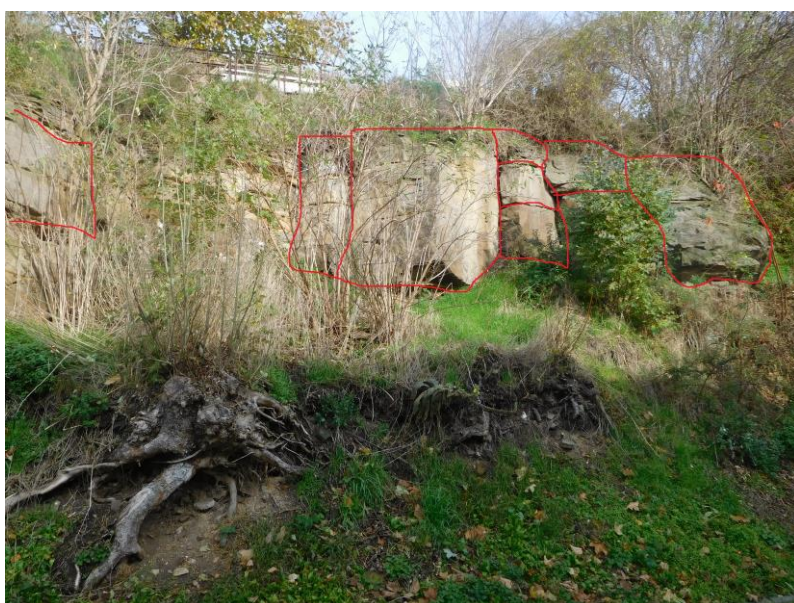
Foto č. 7: horninové bloky postihnuté překlápěním, naznačení směru a sklonu diskontinuit nejkritičtějších částí masivu

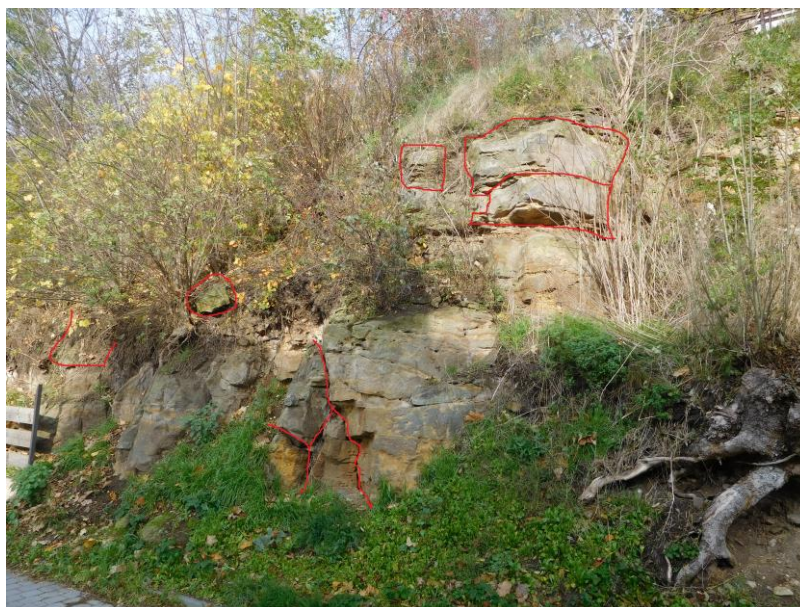
Tato oblast se nachází na konci úpravy sanace skalního masivu. V tomto případě se nedá přímo mluvit o horninových blocích, spíše se bude jednat o plošné začistění zájmové oblasti. Přesto se zde nacházejí malé horninové bločky, které bude nutno sanovat. Silná vegetace znemožňuje v této oblasti blíže určit systém nespojitosti.

Foto č. 8: zájmová oblast staničení cca km 0,056 – km 0,059

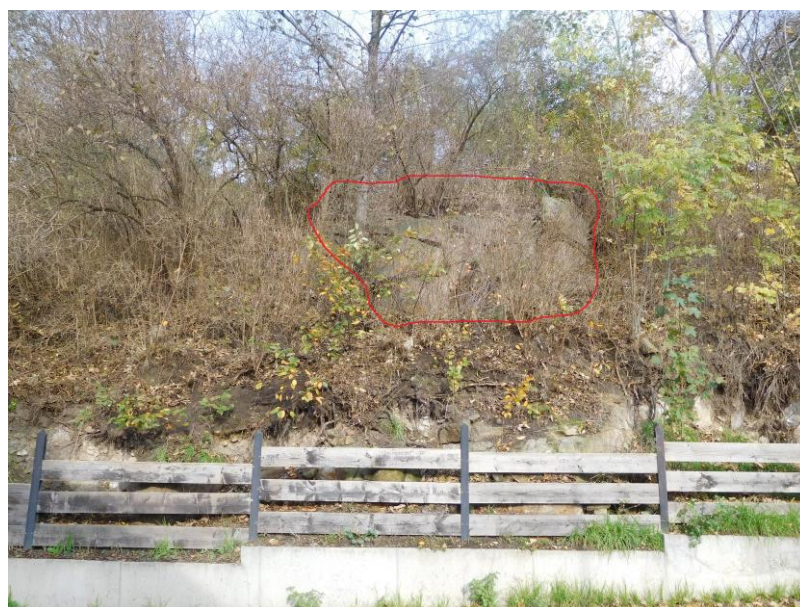
Foto č. 9: Oblast nutné kontroly horninových bloků mimo rozsah realizace plošné sanace skalního svahu

Tato oblast je v situaci zvýrazněna modrou barvou. Orientačním bodem je cca 3. pole plotové bariéry západním směrem komunikace Slatiňanská. Je mimo rozsah sanačních opatření, přesto je nutno během prací taktéž stav tohoto místa zkontrolovat a pokud se prokáže stav bloků jako nevyhovující, je velmi vhodné je odtěžit. Přesto není nutné v rámci sanace havarijního stavu toto místo kotvit/sítovat.

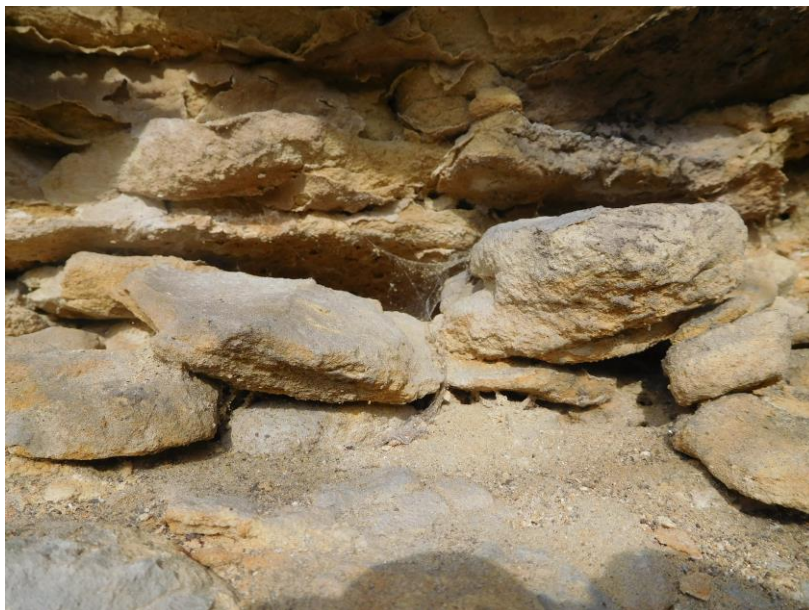
Jedná se v podstatě o celou plochu svahu po celé délce sanačních opatření. Povrch masivu je hustě pokryt nepravidelně náletovou vegetací od travního porostu až po silné kořenové systémy a stromky menších průměrů kmenů. Eroze skalního masivu způsobuje degradaci povrchu skály na malé úlomky, které jsou taktéž zdrojem znečištění povrchu vozovky Slatiňanská. Navržená hloubka plošného očištění je řádově do hodnoty 0,35 m pod stávající povrch skalního masivu. Je zřejmé, že se jedná o orientační hodnotu, která je určena odborným odhadem, přičemž variabilita eroze povrchu skály nedovoluje bližší objemovou specifikaci prací.

Foto č. 10: charakteristické projevy plošného zvětrávání pískovcového masivu, úlomky je nutno odstranit

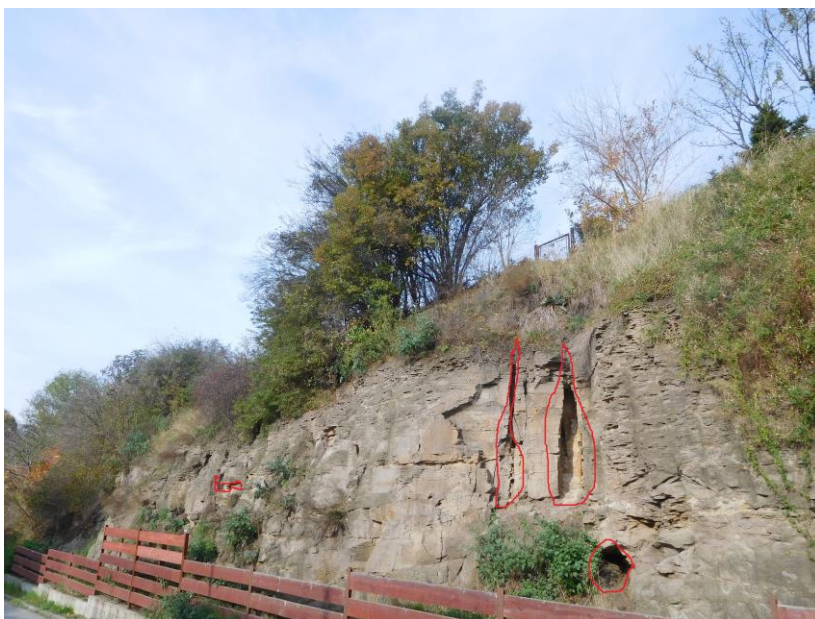
Foto č. 11: místa vhodného zaplombování širších horninových puklin

V místech kde plošně vyčištění partie skalního svahu odkryjí horninové bloky, které mohou být potenciálně nestabilní, avšak jsou s intaktní horninou spojeny bez zjevných svislých puklin, je nutno přistoupit k plombování vyčnívajících partií nad terén – nad rovinu svahu. Případně lze zaplombovat i některé významné svislé pukliny, a tím zabránit vstupu erozivních činitelů do masivu. Určení těchto míst v případě neočištěného skalního masivu je nanejvýš obtížné. Na začátku úpravy sanačními opatřeními se jedná o místo 4. - 5. pole plotové bariéry a pak opět o oblast staničení km 0,036 - km 0,057. Zde postupnými pracemi bude povrch skalního masivu odhalen a postižená místa budou určena geotechnickým dozorem stavby.
