## Měření hluku z dopravy v oblasti Horních Počernic

Číslo zakázky: 10.0492-02

**VYHODNOCENÍ AKUSTICKÉ SITUACE**  
v chráněném venkovním prostoru staveb  
dle naměřených dat uvedených v protokolu  
1012168VP

# PROTOKOL O ZKOUŠCE č. 1012168VP

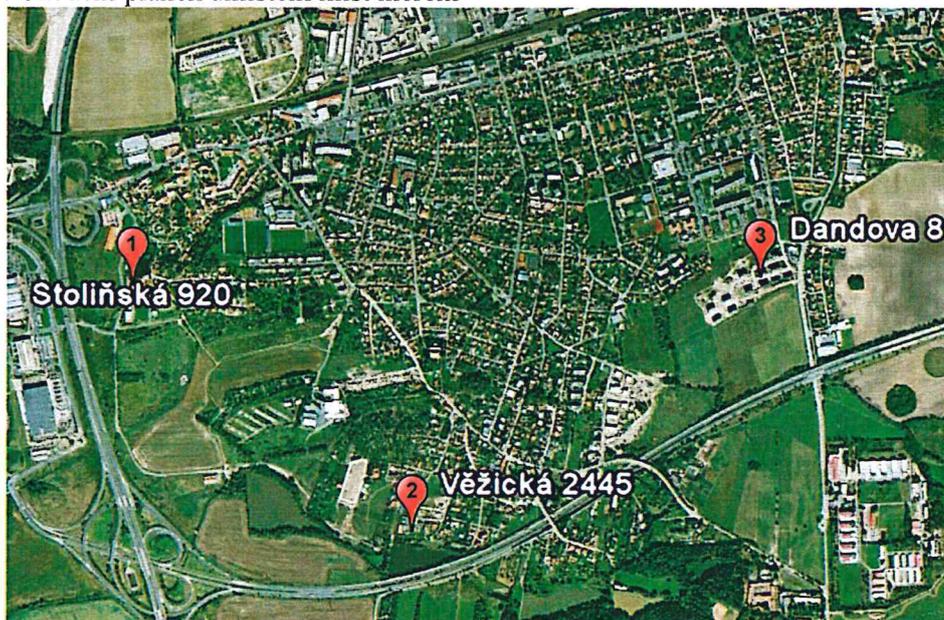
Obr. č. 1: Situační plánec umístění míst měření

**M1** - Mikrofon v místě měření M1 byl umístěn v chráněném venkovním prostoru stavby, 2 m před fasádou bytu ve 3. NP, před středem okna polyfunkční budovy domu v ulici Stoliňská č. p. 920 ve výšce 5,5 m nad úrovní terénu. V přilehlém okolí jsou místní komunikace. Jedna sloužící pro obsluhu místních obyvatel. Druhou je komunikace pro příjezd k obchodnímu centru ČČM. Nejvýznamnější komunikace je pak rychlostní silnice R10, která je v posuzovaném úseku čtyřpruhová se dvěma jízdními pruhy v každém směru, široká 8 m v každém směru, ve směru na Mladou Boleslav je navíc odstavný pruh. V tom samém směru (tzn. blíže k MČ Horní Počernice) je na pravé straně komunikace instalována protihluková clona vysoká cca 4 metry. Nivelita komunikace směrem na Mladou Boleslav stoupá přibližně 1 %, povrch silnice je živičný, celkově v dobrém stavu. Místo měření je vzdáleno od protihlukové clony cca 215 m.

**M2** - Mikrofon v místě měření M2 byl umístěn v chráněném venkovním prostoru stavby, 2 m před středem okna v 2. NP rodinného domu v ulici Věžická č. p. 2445 ve výšce 3,5 m nad úrovní terénu. Místní komunikace přilehlé k místu měření jsou slepé. V oblasti místa měření, směrem k dálnici se nalézá vodní nádrž a pás zeleně. Samotná dálnice D11 je v posuzovaném úseku čtyřpruhová se dvěma jízdními pruhy v každém směru, široká 8 m v každém směru, v obou směrech je navíc odstavný pruh. Ve směru na Poděbrady je na pravé straně komunikace (tzn. směrem k MČ Horní Počernice) instalována protihluková clona. Nivelita komunikace směrem na Poděbrady je přibližně 1 %, povrch silnice je živičný, celkově v dobrém stavu. Místo měření je vzdáleno od protihlukové clony cca 150 m.

**M3** - Mikrofon v místě měření M3 byl umístěn v chráněném venkovním prostoru stavby, 2 m před fasádou bytu ve 3. NP, před středem okna bytového domu v ulici Dandova č. p. 8 ve výšce 10 m nad úrovní terénu. Místní komunikace v okolí místa měření jsou převážně slepé. Jedná se o ulici Markupova a Jizbická. Dále se zde nachází komunikace Ve Žlábku, která prochází městskou částí a spojuje obce Radonice s Běchovicemi. Dálnice D11, která v posuzovaném úseku tvoří majoritní hluk je čtyřpruhová se dvěma jízdními pruhy v každém směru, široká 8 m, v obou směrech je navíc odstavný pruh. Ve směru na Poděbrady je instalována protihluková clona po pravé straně komunikace. Nivelita komunikace směrem na Poděbrady je přibližně 1%, povrch silnice je živičný, celkově v dobrém stavu. Místo měření je vzdáleno od protihlukové clony 370 m.

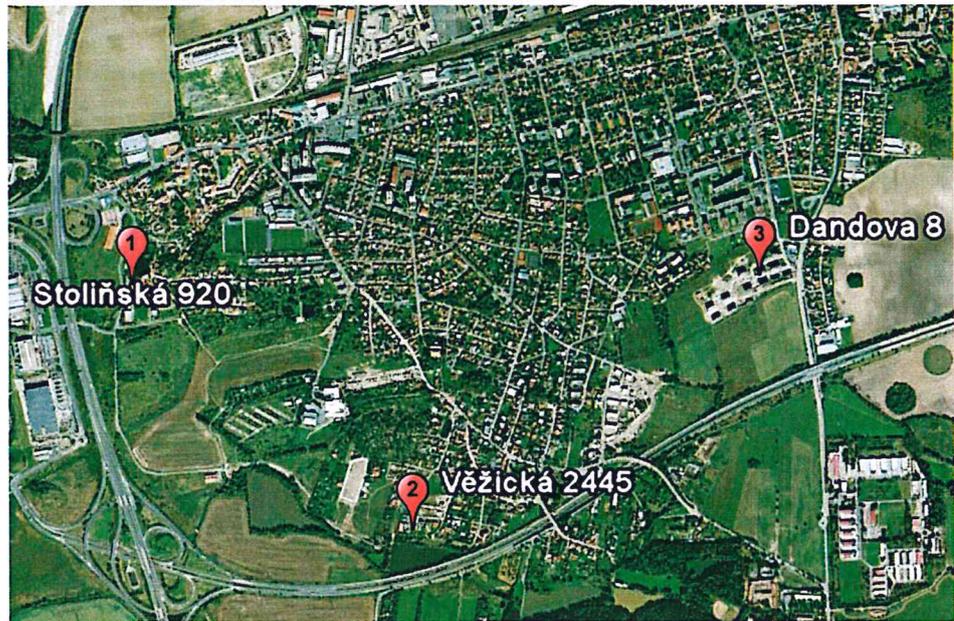
Obr. č. 1 Situace míst měření v oblasti Horních Počernic

**Popis situace:** Měření hluku pocházejícího z dopravy na pozemních komunikacích probíhalo ve vytipovaných lokalitách MČ Praha – Horní Počernice. Lokality byly vybrány zástupcem MČ – radní OU. Byl sledován hluk z dopravy vznikající na komunikacích I. třídy – rychlostní silnice R10 a dálnice D11 přilehlých k MČ, přičemž hluk z těchto komunikací byl ve sledovaných lokalitách hlukem majoritním. Na všech měřících místech bylo provedeno měření hluku po dobu 24 hodin.

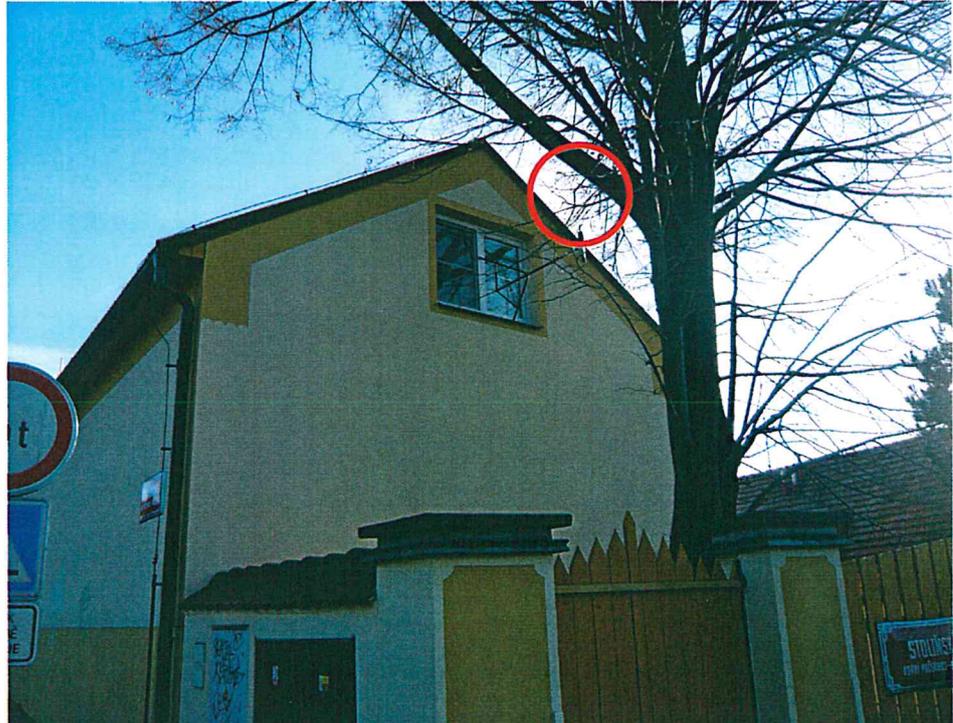
Obr. č. 2 - Pohled na obytný dům Stoliňská 920 – místo měření M1

**M1** - Mikrofon v místě měření M1 byl umístěn v chráněném venkovním prostoru stavby, 2 m před fasádou bytu ve 3. NP, před středem okna polyfunkční budovy domu v ulici Stoliňská č. p. 920 ve výšce 5,5 m nad úrovní terénu. V přilehlém okolí jsou místní komunikace. Jedna sloužící pro obsluhu místních obyvatel. Druhou je komunikace pro příjezd k obchodnímu centru CČM. Nejvýznamnější komunikace je pak rychlostní silnice R10, která je v posuzovaném úseku čtyřpruhová se dvěma jízdními pruhy v každém směru, široká 8 m v každém směru, ve směru na Mladou Boleslav je navíc odstavný pruh. V tom samém směru (tzn. blíže k MČ Horní Počernice) je na pravé straně komunikace instalována protihluková clona vysoká cca 4 metry. Nivelita komunikace směrem na Mladou Boleslav stoupá přibližně 1 %, povrch silnice je živичný, celkově v dobrém stavu. Místo měření je vzdáleno od protihlukové clony cca 215 m viz obr. č. 3, situace z místa měření je znázorněna na obrázku č. 2.

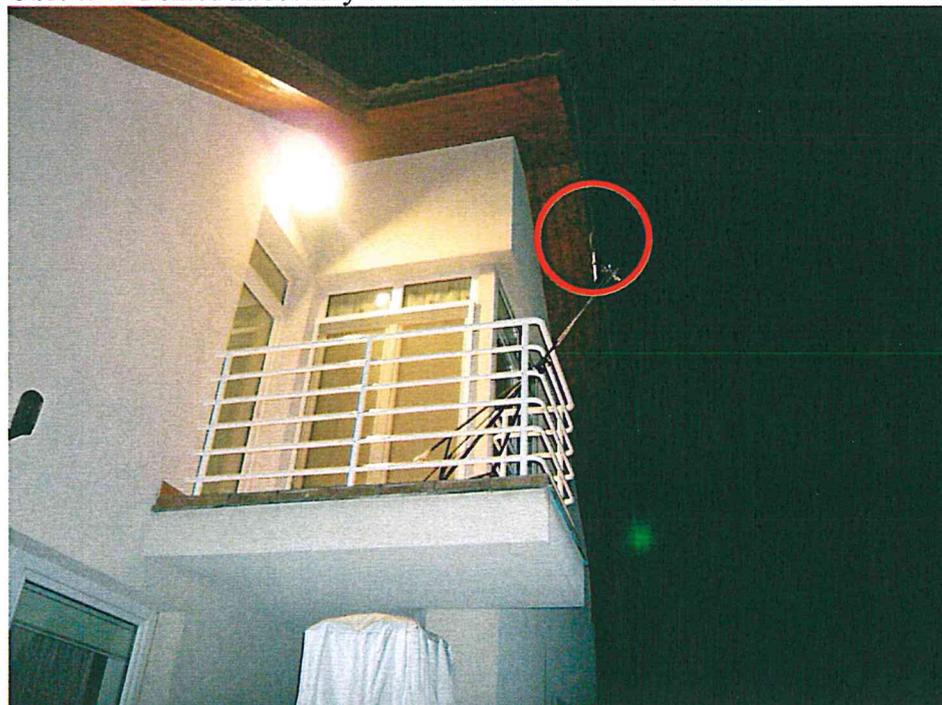
Obr. č. 4 - Pohled na rodinný dům Věžická 2445 – místo měření M2

**M2** - Mikrofon v místě měření M2 byl umístěn v chráněném venkovním prostoru stavby, 2 m před středem okna v 2. NP rodinného domu v ulici Věžická č. p. 2445 ve výšce 3,5 m nad úrovní terénu. Místní komunikace přilehlé k místu měření jsou slepé. V oblasti místa měření, směrem k dálnici se nalézá vodní nádrž a pás zeleně. Samotná dálnice D11 je v posuzovaném úseku čtyřpruhová se dvěma jízdními pruhy v každém směru, široká 8 m v každém směru, v obou směrech je navíc odstavný pruh. Ve směru na Poděbrady je na pravé straně komunikace (tzn. směrem k MČ Horní Počernice) instalována protihluková clona. Nivelita komunikace směrem na Poděbrady je přibližně 1 %, povrch silnice je živичný, celkově v dobrém stavu. Místo měření je vzdáleno od protihlukové clony cca 150 m viz obr. č. 5, situace z místa měření je znázorněna na obrázku č. 4.

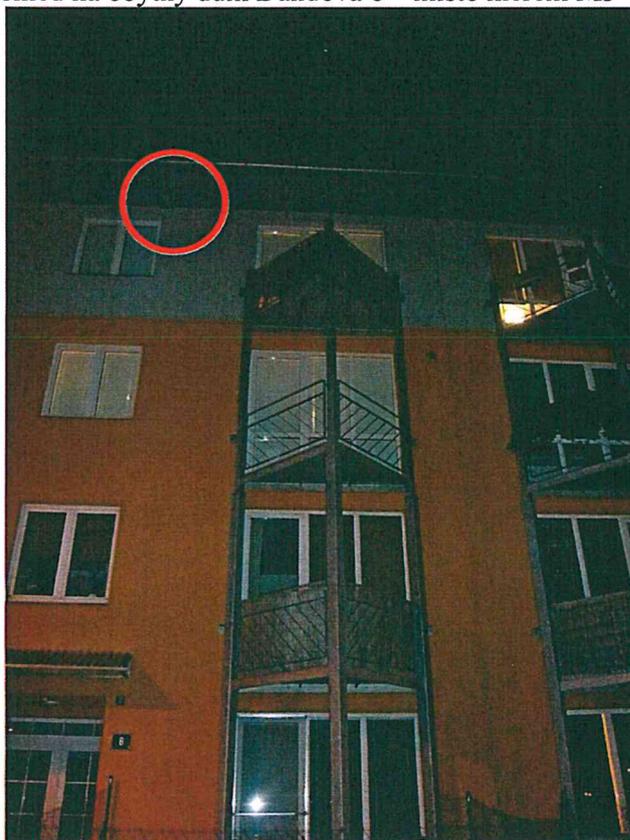
Obr. č. 6 - Pohled na obytný dům Dandova 8 – místo měření M3

**M3** - Mikrofon v místě měření M3 byl umístěn v chráněném venkovním prostoru stavby, 2 m před fasádou bytu ve 3. NP, před středem okna bytového domu v ulici Dandova č. p. 8 ve výšce 10 m nad úrovní terénu. Místní komunikace v okolí místa měření jsou převážně slepé. Jedná se o ulici Markupova a Jizbic-ká. Dále se zde nachází komunikace Ve Žlábku, která prochází městskou částí a spojuje obce Radonice s Běchovicemi. Dálnice D11, která v posuzovaném úseku tvoří majoritní hluk je čtyřpruhová se dvěma jízdními pruhy v každém směru, široká 8 m, v obou směrech je navíc odstavný pruh. Ve směru na Poděbrady je instalována protihluková clona po pravé straně komunikace. Nivelita komunikace směrem na Poděbrady je přibližně 1%, povrch silnice je živичný, celkově v dobrém stavu. Místo měření je vzdáleno od protihlukové clony 370 m viz obr. č. 7, situace z místa měření je znázorněna na obrázku č. 6.

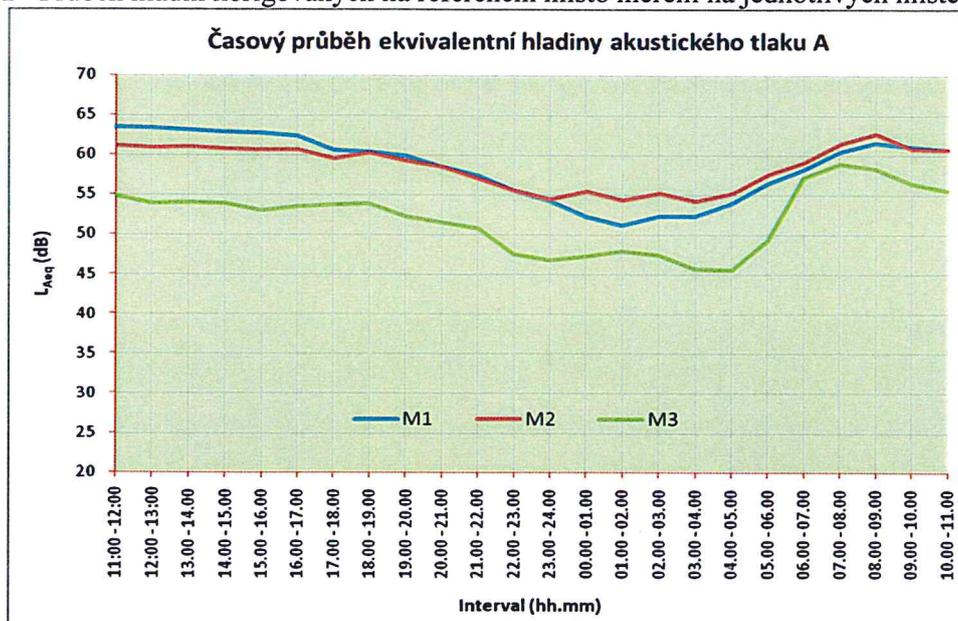
**Graf č. 1 - Průběh hladin korigovaných na referenční místo měření na jednotlivých místech měření**
