ČÍSLO ZAKÁZKY: 15091

ZÁVĚREČNÁ ZPRÁVA STAVEBNĚ-TECHNICKÝ PRŮZKUM

Stavebně – technický průzkum objektu
Stodola Chvalská tvrz, Horní Počernice

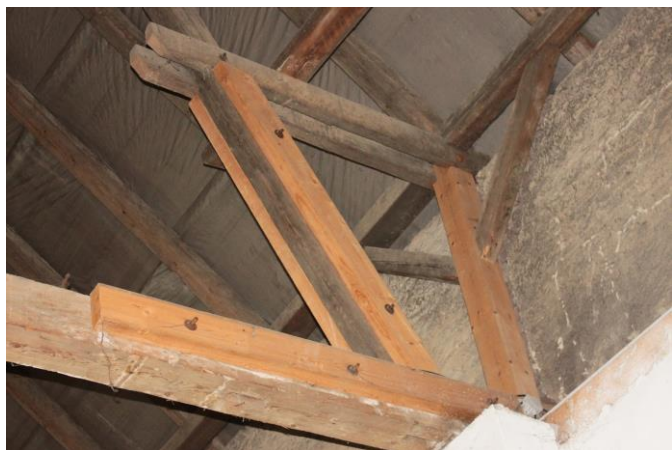
Foto 32

- Foto 31: Pohled na sloupek krovu
- Foto 32: Pohled na zesilované konstrukce
- Foto 33: Detail poškození vaznice a krokve dřevokaznými procesy
- Foto 34: Detail poškození kleštín a šikmého sloupku dřevokaznými procesy
