**ČESKÉ VYSOKÉ UČENÍ TECHNICKÉ V PRAZE**

# **POSOUZENÍ POVODÍ A KAPACITY JIRENSKÉHO POTOKA V KATASTRÁLNÍM ÚZEMÍ HORNÍ POČERNICE**

## **ZÁVĚREČNÁ ZPRÁVA**

V Praze, prosinec 2016

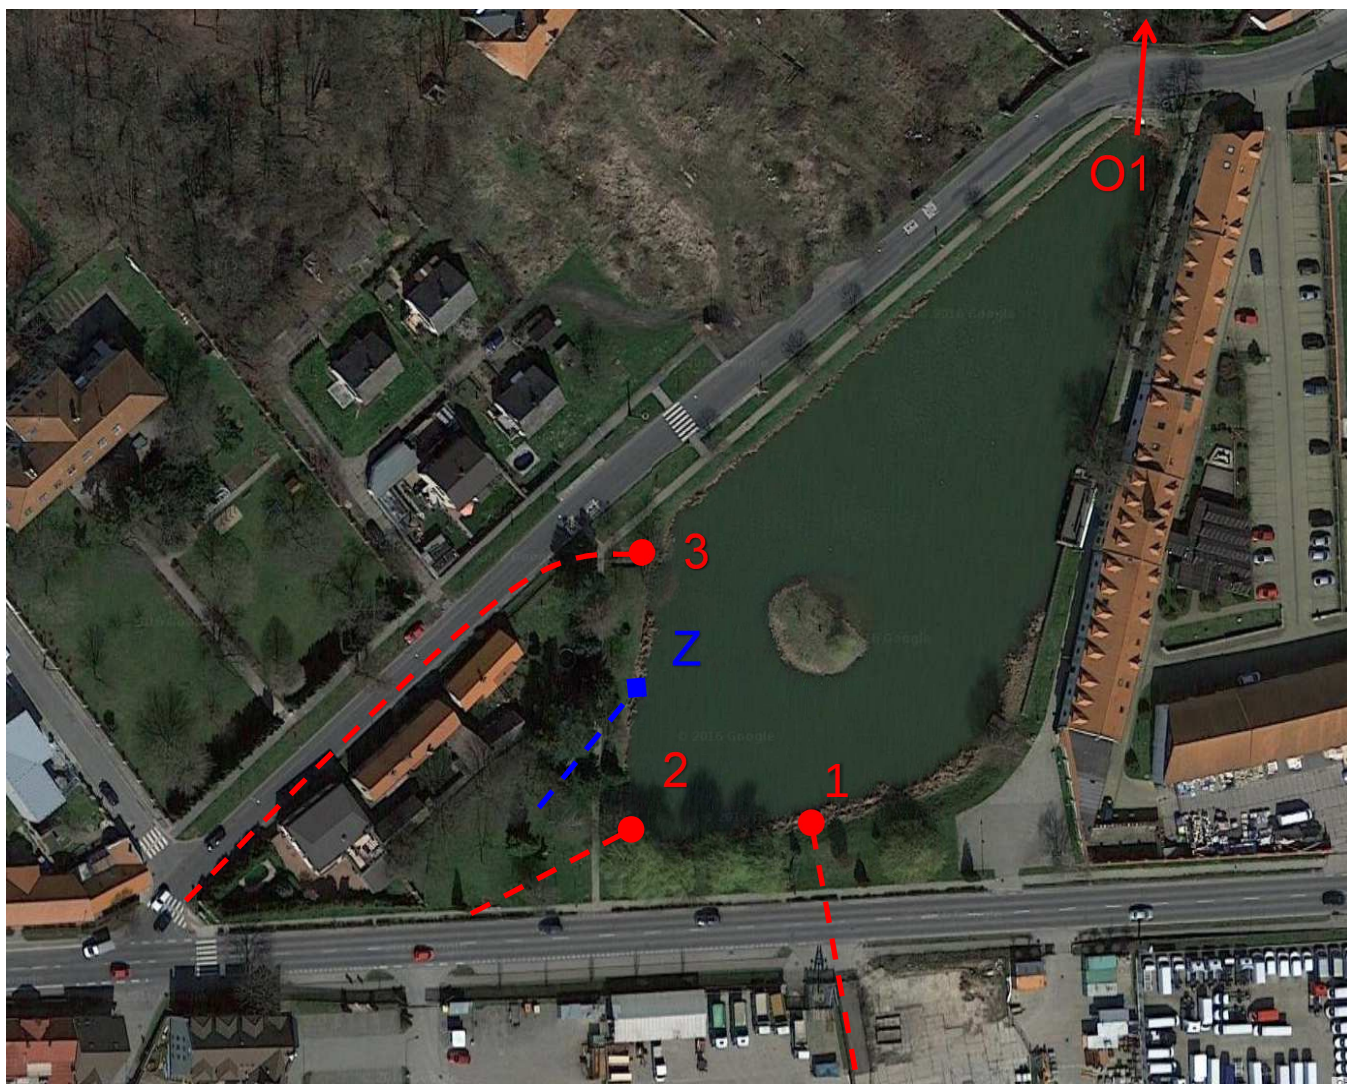
Obr. 9 Snímek nádrže Podsychrovského rybníka s vyznačením zaústění a odtoku

Podsychrovský rybník nemá stálý bezdeštný přítok. Jedná se o tzv. „nebeský“ rybník, který je dotován srážkovou vodou jednak z dopadu vody na plochu hladiny, z přímého povrchového odtoku ze břehů, přilehlých ploch a z několika zaústění. Hlavní vyústění jsou zvýrazněna na leteckém snímku níže.

Hlavním povodím, které má dotovat nádrž, je pramenná oblast Jirenského potoka (1). Dalším zaústěním je dvojice potrubí v jihozápadním okraji nádrže, které má přivádět vody z pod areálu firmy EKIS (2). Třetím významnějším zaústěním je příkop ze západní části uličního prostoru Bártlova (3). V západním břehu se nachází betonové potrubí, které je pozůstatkem dnes již zrušené odlehčovací komory (Z). Odtok z nádrže do koryta Jirenského potoka je v nejsevernějším cípu nádrže, kde se nachází objekt požeráku se spodní výpustí a v čele objektu je pak dvojice trubních bezpečnostních přelivů (O1).
