Věc: Oznámení o údržbě břehových porostů, Svépravický potok, k.ú. Horní Počernice

Biologický rybník, k.ú. Horní Počernice

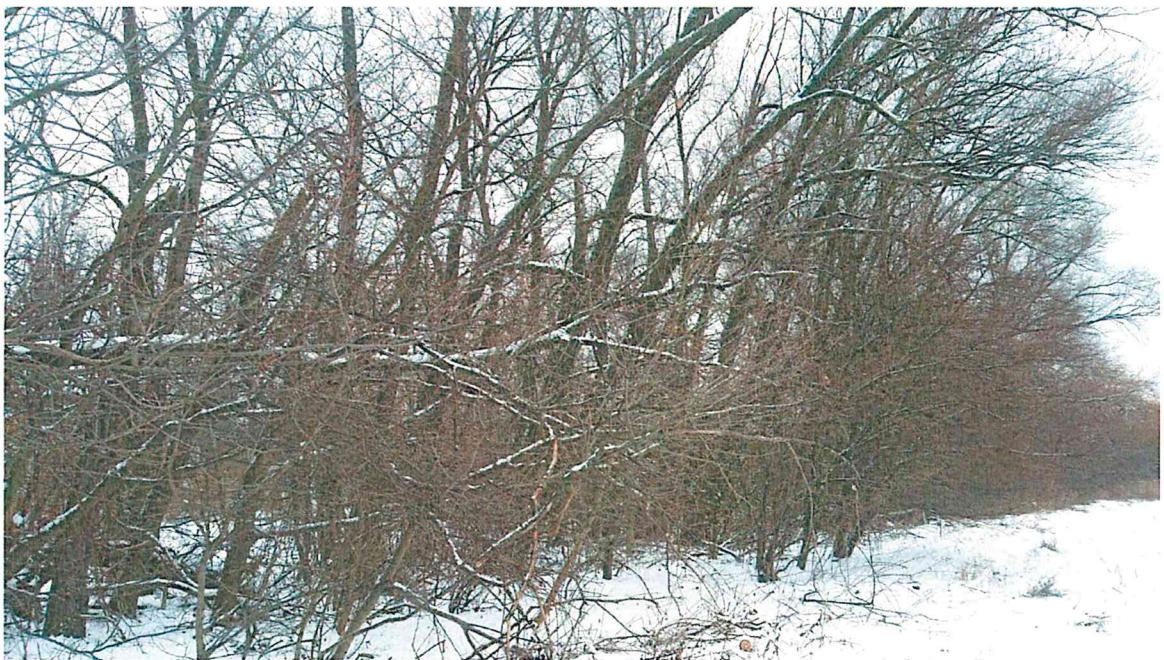
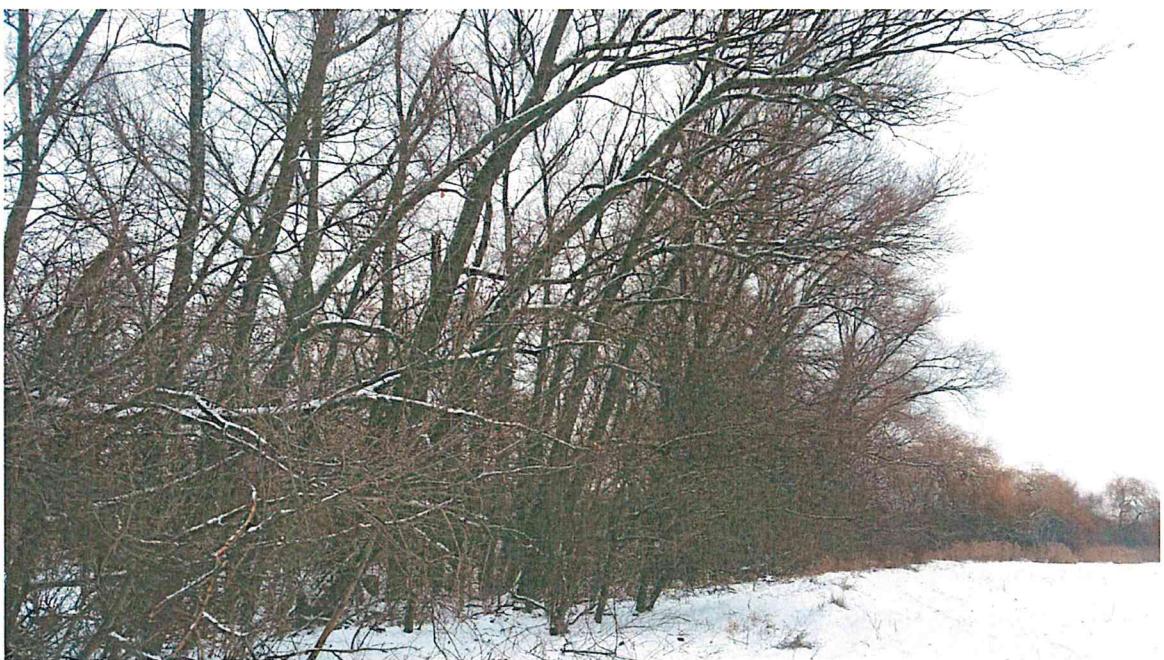
Fotodokumentace

V současné době jsou břehové porosty Svépravického potoka a břehy Biologického rybníka ve velmi zanedbaném stavu díky dlouhodobé neúdržbě. Celý rybník je nepropustně obestoupen vzrostlými dřevinami a silně zastíněn. Doprovodný porost vodního toku je přestárlý, složen převážně z vrby bílé. U přestárlých jedinců vrby bílé dochází k samovolnému lámání objemných větví a postupně dochází k rozpadu celých dřevin. Lokalita je neprostupná pro kontrolu a běžnou údržbu rybníka. OCP MHMP plánuje úpravy vodního toku, rybníka a jeho okolí se záměrem zpřístupnění lokality pro provádění běžné údržby, podpoření ekologických funkcí vodní plochy a celkového zatraktivnění lokality. Z výše uvedených důvodů plánujeme provedení probírky na pozemcích č.p. 4452/1, 4454/51. Na místě jsou dřeviny barevně označeny pro případnou kontrolu.

OCP MHMP plánuje část rybníka výrazně prosvětlit. V místech pokácených dřevin vznikne funkční litorální pás. S ohledem na špatný zdravotní stav dřevin a silné vyosení kmenů většiny jedinců jsme pro vytvoření litorálního pásu zvolili nátokovou část rybníka, levý břeh

(p.č. 4452/2) Na tomto pozemku plánujeme pokácet 56 ks vrby bílé. Obvody dřevin naleznete v příloze, všechny obvody jsou měřeny ve výčetní výšce 130 cm nad zemí. Údržbou břehových porostů dojde k podpoření ekologických funkcí vodní plochy Bilogického rybníka a Svépravického potoka.

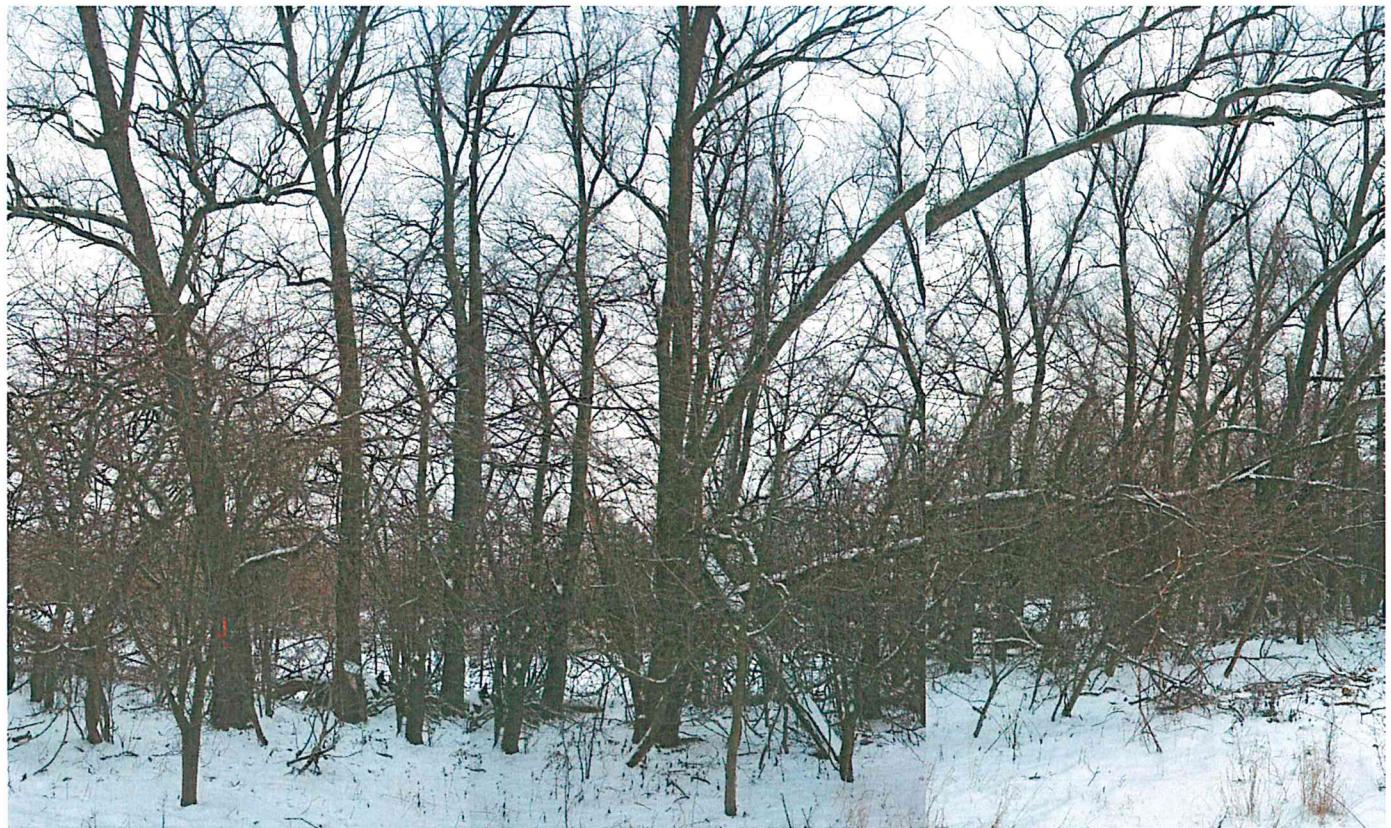
Situace

Údržba břehových porostů by měla proběhnout v úseku ř. km 4,25 – 3,7 na pozemcích č.p. 4561/1, 4453/2, 4452/2, 4452/1, 4454/51, k.ú. Horní Počernice (koryto vodního toku a břeh rybníka).
